# Verkenning van houten oeverbescchoeiingen en aanverwant

*Lokaties: Wippolder en TU-wijk*

Werkgroep Oevers  
Rob Lampe

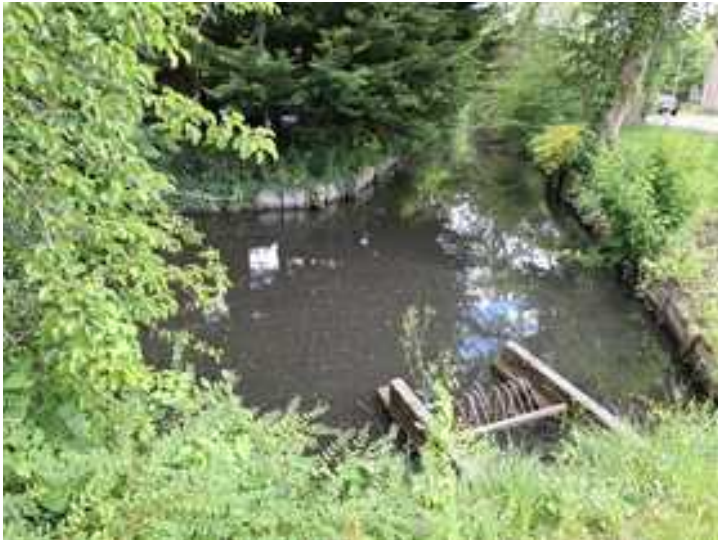
Afb. 2: Zicht vanaf het Poortlandplein

De sloot is relatief kort, zeer ondiep en wordt voor een flink deel overschaduwd. Houten beschoeiingen zijn in redelijke tot goede staat. Door gemengd en deels onbekend eigendom lijkt het een minder geschikte locatie voor ons project.

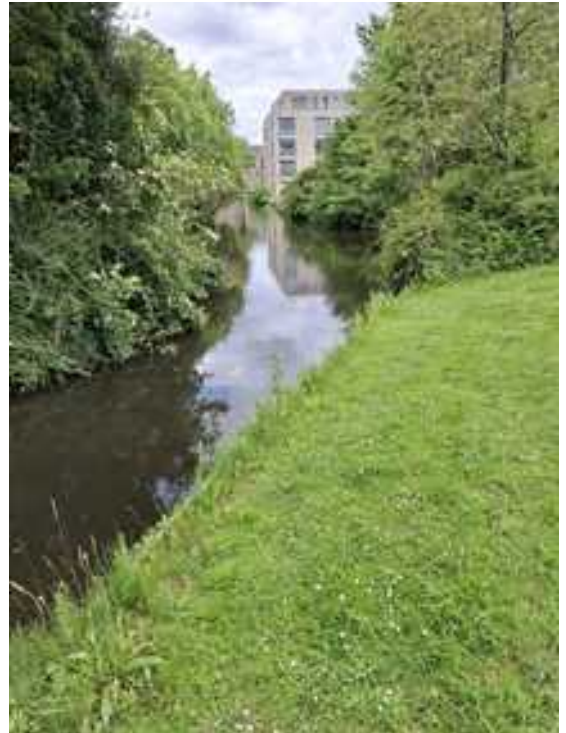
Afb.3: Zicht richting Amalia van Solmslaan

De walkant wordt gekenmerkt door veel bossages (deels zonder eigenaar) en een tweetal veldjes aan de straatzijde. Zoals in afb. 4 te zijn bevindt zich aan de linkerkant een “beschermingszone” grenzend aan de achtertuinen op de Nassaulaan. Onduidelijk is welke verantwoordelijkheid dit voor de bewoners meebrengt.

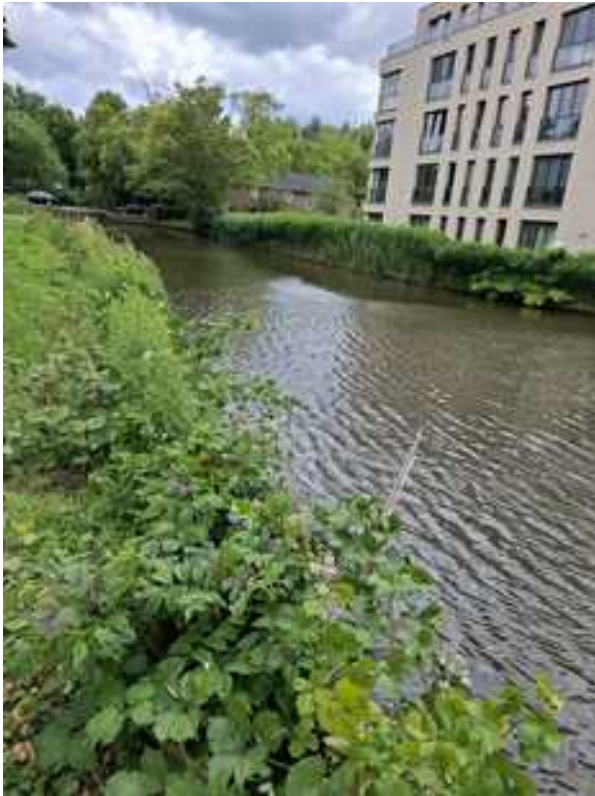
Afb. 4: Aan zijde Nassaulaan (aansluitend op sloot Charlotte de Bourbonstraat)

De beide sloten zijn breed en de linkerzijden hebben houten beschoeiingen die in redelijke tot goede staat zijn. Er is een lang talud dat vooral wordt gebruikt voor hondenuitlaat. Zeker aan de zijde van de Schoemakerstraat lijkt er de mogelijkheid om een natuurlijker overgang te creëren.

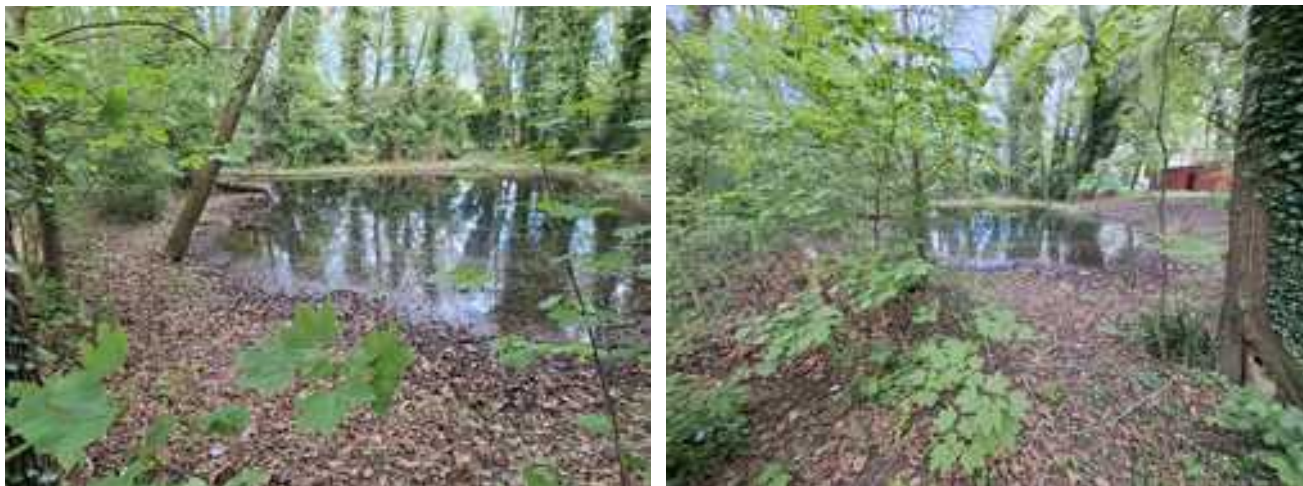
Afb. 6 en 7: (Natuur-)vijver aan de Schoemakerstraat achter De Schakel Uitvaartcentrum

Dit is een zeer verborgen plek waar dagelijks duizenden auto's en fietsers langsrijden. Enkel in de winter zou het kunnen opvallen. Oorsprong van dit stukje “vergeten” natuur is onbekend, maar roept om nader uitgezocht te worden. Maar voor ons project: zo laten, bewaren zoals het is.

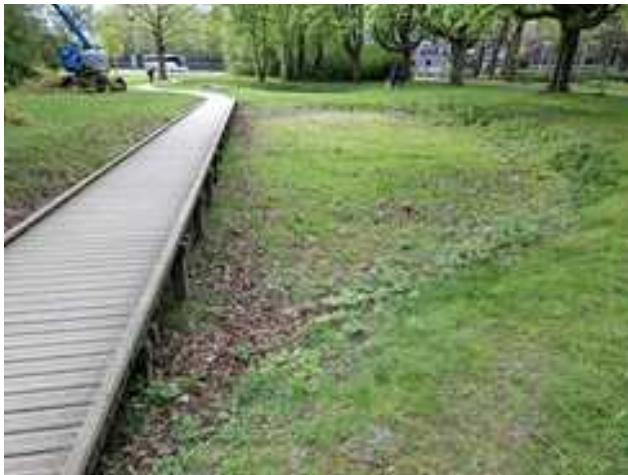
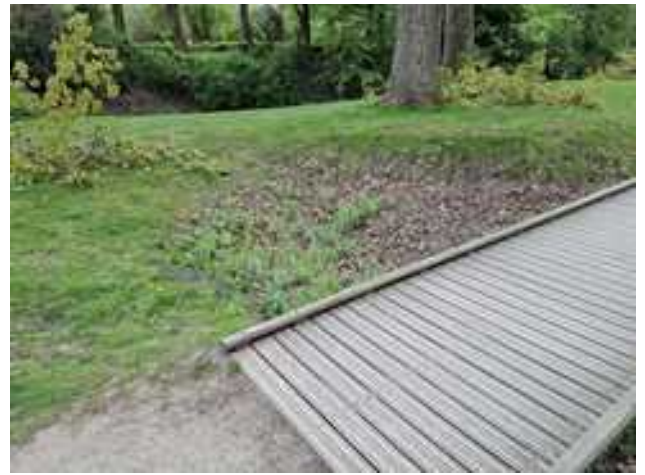
Afb.8 en 9: Wadi's Groen Blauw Jaffa

Dit is een intrigerend stukje park. Het doel van wadi's in een stadse omgeving lijkt duidelijk: opvang van overtollig regenwater. Echter, geconstateerd is dat ook bij flinke regenbuien de drie wadi's droog blijven staan. En aan de vegetatie is geen verschil te zien met de omliggende velden. Waarom dan die wadi's? Daarnaast: GroenBlauw? Dit blijkt een filosofie te zijn die ook de gemeente Delft aanhangt:

Vraag is hier waarom de wadi niet dieper ligt. Dit geeft meer capaciteit voor regenopvang, maar zou ook een andere vegetatie hebben gegeven. Of werd dat expres niet nagestreefd?

Nu zijn deze wadi's geen 'natuurlijke oever', maar omdat de diepere ligging een mogelijkheid biedt tot andere vegetatie wil ik het in de shortlist opnemen. Een voorbeeld kan de wadi zijn die in Rijswijk Buiten is gerealiseerd, zie afb. 10.

Qua inrichting zou na verdieping een voorbeeld kunnen worden genomen aan de wasi in Rijswijk Buiten, zie afbeelding 10.

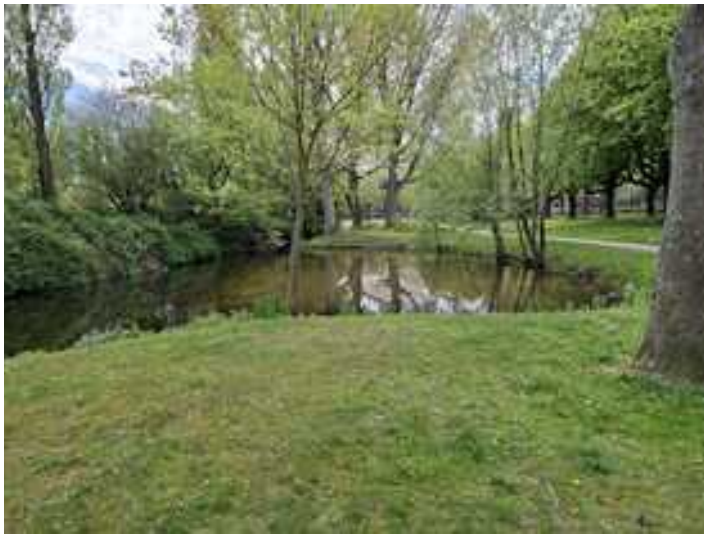
Afb. 11: Verbreding aan achterzijde Jaffa

De sloot om Jaffa heen is smal, met uitzondering van het stuk in afbeelding 10. De sloot is zeer ondiep en sterk vervuild met afgevallen en rottende bladeren. Eigenlijk is het onduidelijk wat het onlangs gerenoveerde gemaal aan het Zuidplantsoen hier uit de sloot maalt.

De verbreding is eveneens zeer ondiep en lijkt tegelijk met de wadi's op eenzelfde diepte te zijn uitgegraven, maar staat er niet mee in verbinding. Kan duidelijk worden als er meer bekend is over de wadi's zelf.

De sloot vertoont weinig tekenen van leven en de vraag is werkzaamheden hier mogen en worden gewaardeerd.

De sloot is vrij smal, maar dood door het vele humus wat erin ligt. Jaffa zelf is een klein paradijs voor vleermuizen en vogels zoals bijv. specht en uil. Een van de vragen die te beantwoorden is, waarom het gemaal aan deze sloot is vernieuwd, terwijl er ogenschijnlijk nauwelijks stroom is.

Daarnaast is de uitstulping aan de kant van de wadi's zeer ondiep. Mogelijk is het uitgegraven in combinatie met de wadi's zelf en is de (zanderige) duintop zichtbaar geworden. Vegetatie is er echter nauwelijks.

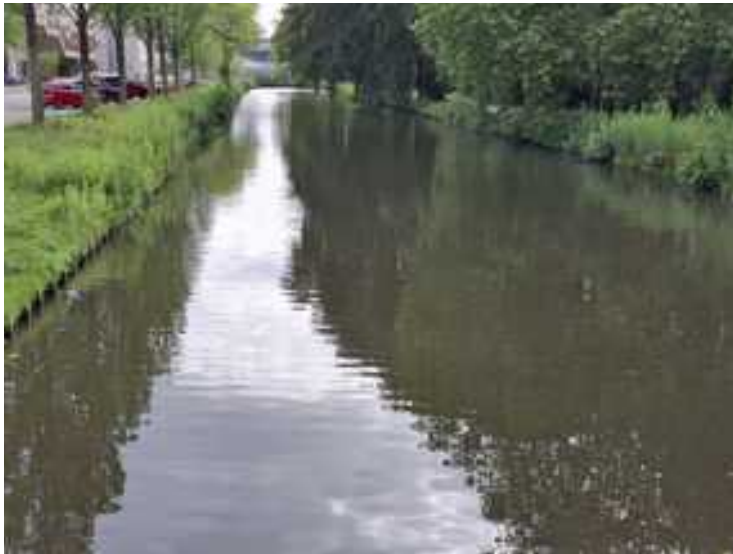
Afb. 12: Christiaan Huygensweg

Een brede sloot met houten walbeschoeiingen. Vanwege de kleine taluds zal het moeilijk zijn hier een volwaardige, natuurlijke oever te creëren. Lijkt geen mogelijkheid dus.

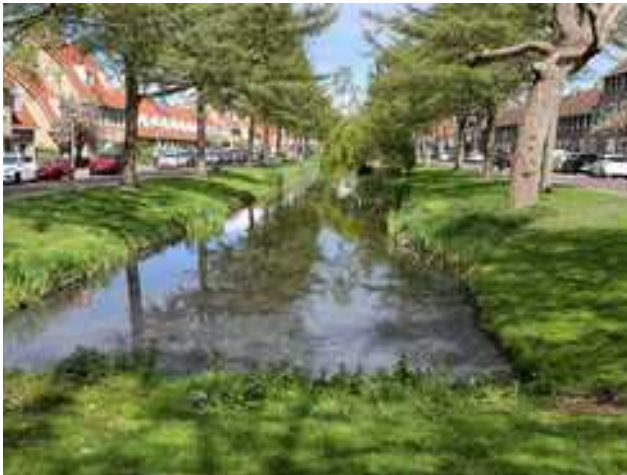
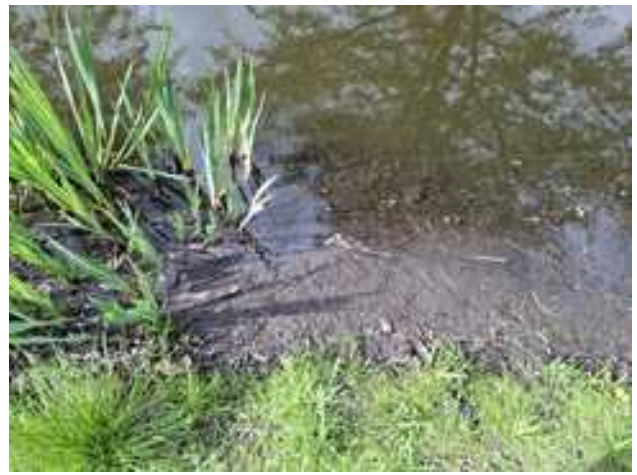
Afb. 13 en 14: Kon. Emmalaan

De singel heeft een enorme lengte, nl. bijna 500 meter met vooral aan de zuidzijde een langzaam hellend talud. Het wordt hier echter duidelijk dat de doelstelling “natuurlijke oevers” al opgang vindt in Delft. De beschoeiing is deels onderwater verdwenen (gedrukt?) en er zijn over de hele lengte overgangsgebieden ontstaan.

De vraag die zich hier wel aandient waarom er nog over de volle breedte wordt gemaaid? Uit de excursie in Maasland is duidelijk geworden dat bij twee- tot driemaal maaien per jaar van de overgangsstrook een aanzienlijke natuurwinst kan optreden. Zeker aan de zuidzijde zou je de bomenrij kunnen aanhouden waarachter selectief wordt gemaaid.

De vraag die ik hier dus wil meenemen wat het maaibeleid is van de gemeente: waarom wordt er geen overgangsstrook aangehouden?

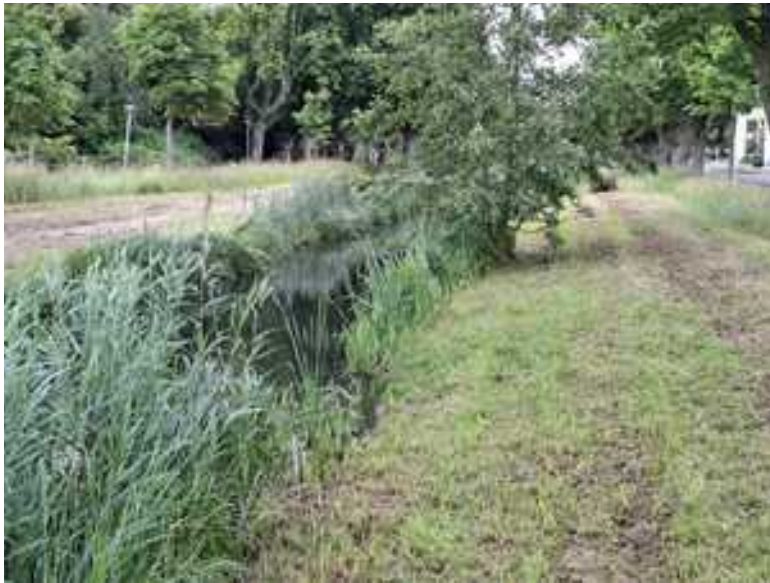
Afb.15: Jaffalaan

Een mooie, verwaarloosde sloot. Dit komt doordat de faculteit Scheikunde reeds lang geleden is gesloten en de Prins Bernardkade min of meer in ongebruik is geraakt. Nu de Internationale School er is geopend, vindt er weer onderhoud plaats. Uit de afbeelding lijkt die aan te sluiten bij “natuurlijke oevers”, hoewel het de vraag is of er zo wordt voldaan aan de eisen voor het doorstroomprofiel. Het Waterschap zal hier wel op monitoren.

Geen actie of aandachtspunt voor ons.

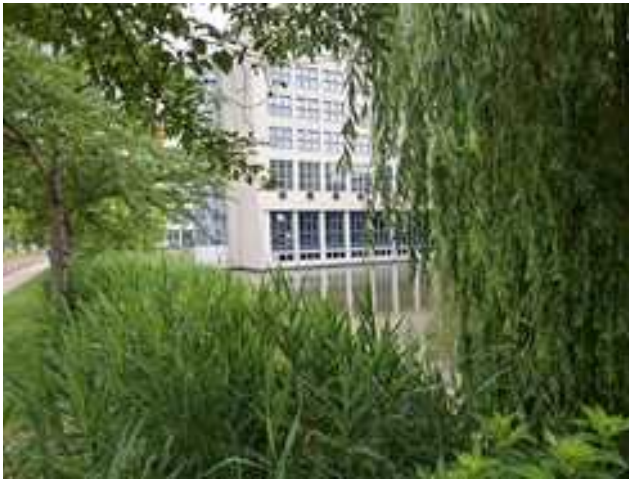
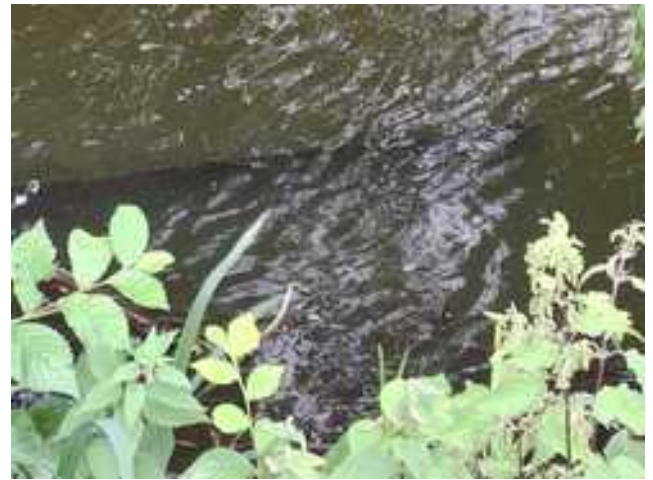
Afb. 16 en 17: De TU Werktuigbouw vleugels

De voorzijde van de vier torens van Werktuigbouw zijn omgeven door water en wordt afgegrensd door de Leeghwaterstraat. Tot een twintig jaar geleden was dat de doorgaande weg in de TU wijk, maar deze is nu veranderd in de as van de TU Campus met enkel OV verharding (tram), fiets- en wandelpaden en veel groen. In dat kader lijkt de strak gemaaide grasstrook uit vroeger jaren te zijn verdwenen en heeft plaatsgemaakt voor een flinke rietkraag.

Op afbeelding 17 is ook te zien dat of het waterniveau is gestegen of de walbeschoeiingen reeds onder water zijn gedrukt.

Het lijkt erop dat wij hier weinig hebben toe te voegen.

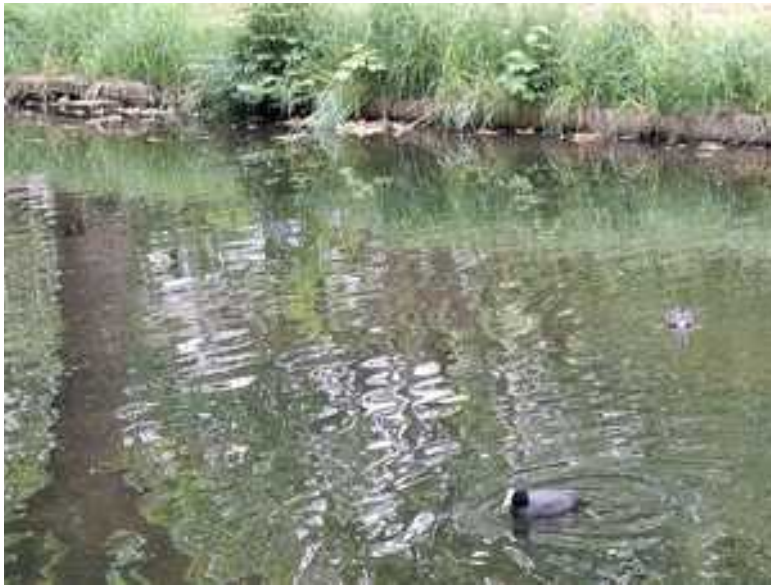
Afb. 18: Professor Telderslaan (Oostzijde)

Deze singel loopt parallel aan de Kon. Emmalaan en is dus ook ca. 500 meter lang. De houten walbeschoeiingen zijn hier in redelijke staat en vormen in principe een flinke hindernis. Mogelijk omdat het achterin de wijk tegen sociale woningbouw aanligt, is er minder aandacht voor deze singel. M.a.w. het ligt er verwaarloosd bij.

Lange singel, gesplitst, grote taluds. Noordzijde rustige weg, zuidzijde wandelpad. Houten beschoeiingen zijn in verval. Aan de westzijde is langs het voetpad reeds een stuk ongemaaid.

Voorstel zou kunnen zijn wegdrukken beschoeiing en overgangszone maken. In eerste instantie beschermd tegen vraat en vernieling zoals op bijgaande foto. Daarna moet het onderdeel worden van een specifiek maaibeleid van de gemeente Delft.

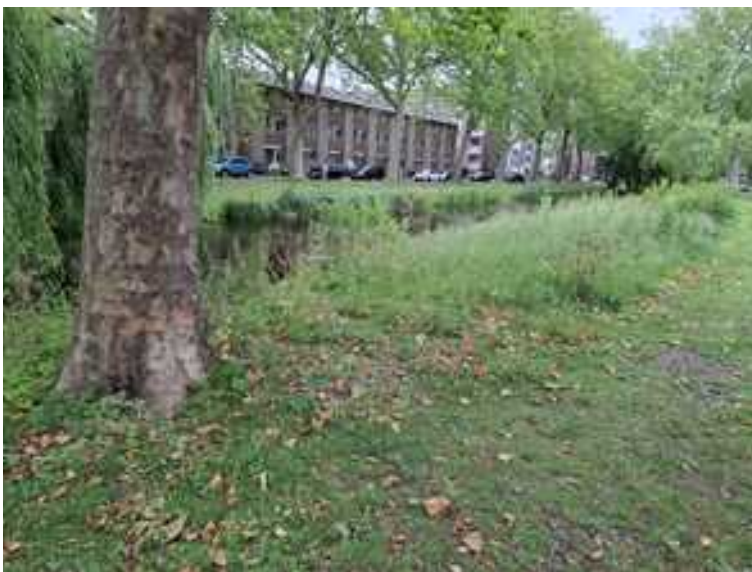
Afb. 19: Professor Telderslaan (Westzijde)

Saillant detail: Dat ook bij minder maaien aandacht nodig is om een diverse begroeiing te krijgen, illustreert de ongemaaide kant aan de westzijde, zie afbeelding 19. Hier is een wirwar van grassen en onkruid ontstaan met m.i. weinig natuurwaarde.

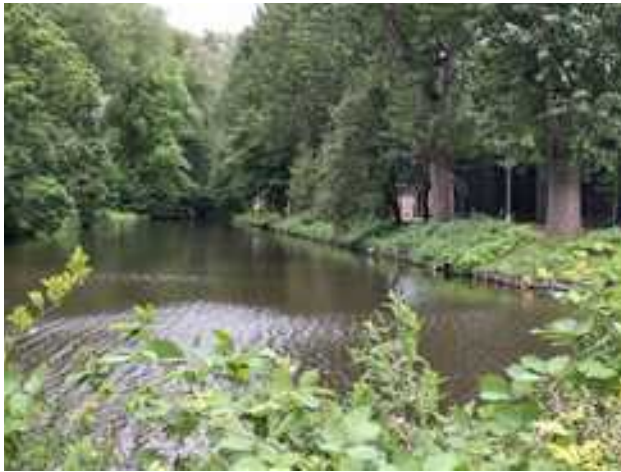
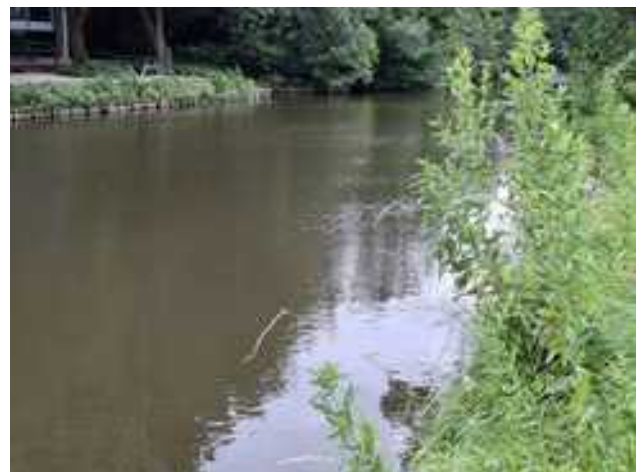
Afb. 25 en 26: Bakemastraat, sloop tussen Schoemaker Plantage en Delftechpark

Een flinke sloop gekenmerkt door houten beschoeiingen. Een die er gewoon is, maar mogelijk meer in de belangstelling komt vanwege de appartementen die als laatste van het totaalproject Schoemaker Plantage verrijzen en uitzicht hebben op de sloop. Mogelijk dat hier al plannen voor liggen, anders een overweging om in het project mee te nemen.

Breed water met houten beschoeiingen en staat ook in verbinding met de wijk Emerald. Het brede talud aan de Noordzijde is/wordt onderdeel van de laatste uitbreidingen van de Schoemaker Plantage en zou op eenzelfde wijze kunnen worden veranderd als locatie 11.

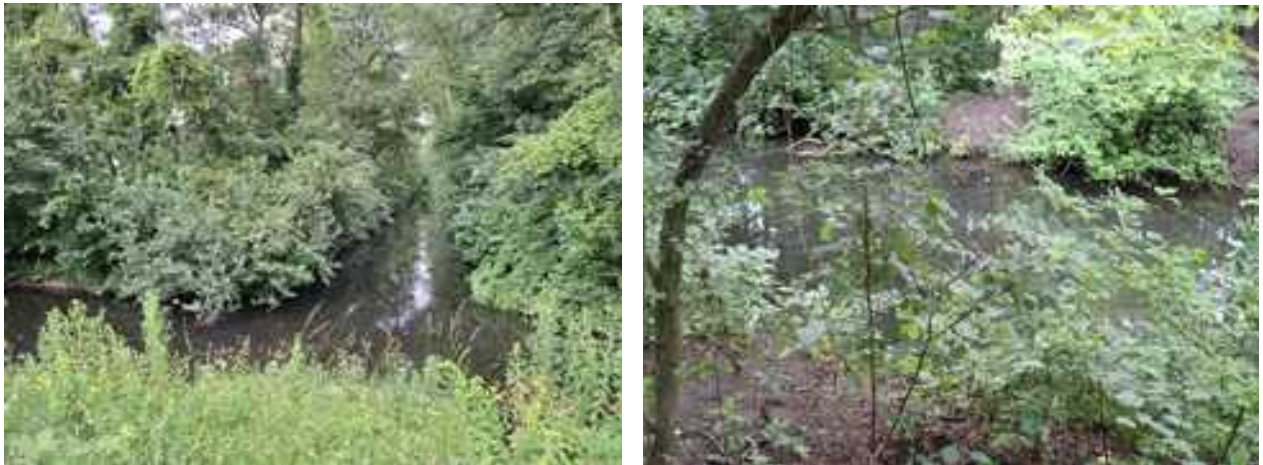
Afb. 27 en 28: Parallel aan de Kruithuisweg

Deze sloten liggen aan de zelfkant van de TU wijk: volledig begroeid, nauwelijks beschoeiingen te bekennen. Of er veel leven zit, is de vraag. Als dat een doel wordt, dan project, maar het zal niet eenvoudig te realiseren zijn. Neen dus.

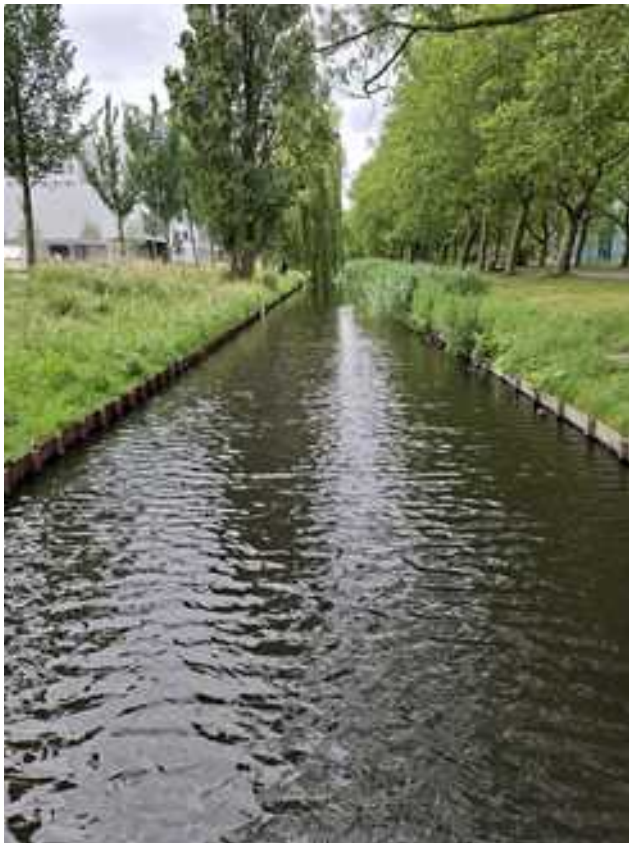
Afb. 29: Schoemakersstraat

Waar aan de overkant op locatie 15 een waar natuurgebied is gecreëerd, laat deze afbeelding het prototype sloot met houten beschoeiing zien. Vanwege de lengte en de brede taluds is deze watergang een goede kandidaat. Overweging is wel dat de Schoemakerstraat een doorgaande weg is, waar snel wordt gereden en aan de andere zijde ook verkeer rijdt van en naar de verschillende parkeerplaatsen. Als bijv. eenden en ganzen dan van habitat wisselen, vallen er zeker slachtoffers.

Een lange sloot, maar wel aan de drukke Schoemakerstraat. Minpunt is verder dat het geen 'zichtlocatie' is, bijv. in een woonwijk waar veel wandelaars zijn en de natuurwaarde kunnen waarden.

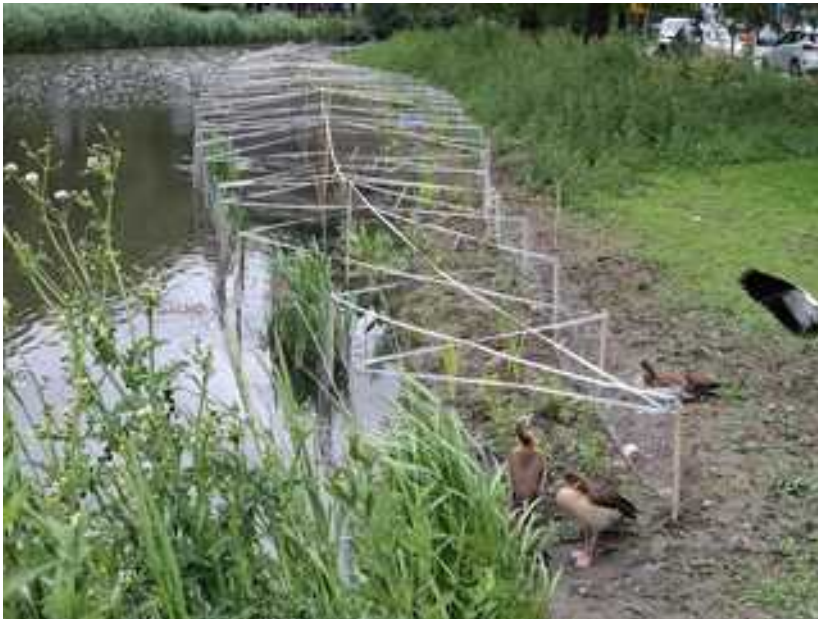
Afb. 30: Creëren en initieel beschermen van overgangszone.
