# Verkenning van houten oeverbescchoeiingen en aanverwant

*Lokaties: Wippolder en TU-wijk*

Werkgroep Oevers  
Rob Lampe

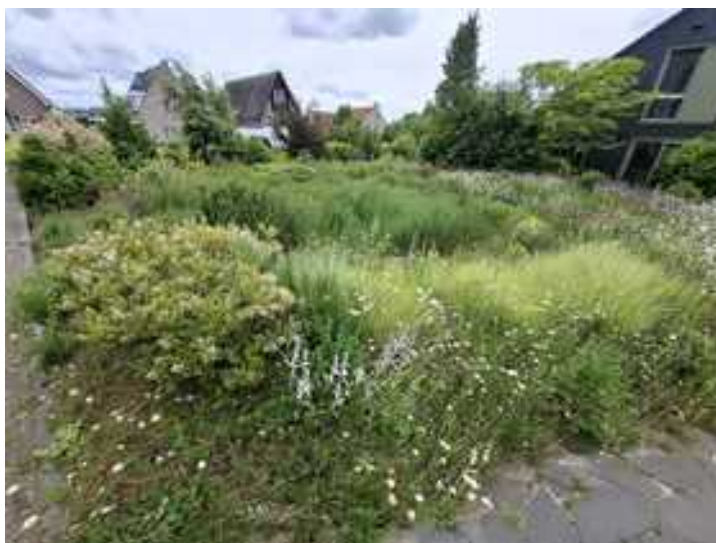
Afb. 10: Wadi aan de Warmoestuin in Rijswijk Buiten

Nu zijn deze wadi's geen 'natuurlijke oever', maar omdat de diepere ligging een mogelijkheid biedt tot andere vegetatie wil ik het in de shortlist opnemen. Een voorbeeld kan de wadi zijn die in Rijswijk Buiten is gerealiseerd, zie afb. 10.

Qua inrichting zou na verdieping een voorbeeld kunnen worden genomen aan de wasi in Rijswijk Buiten, zie afbeelding 10.

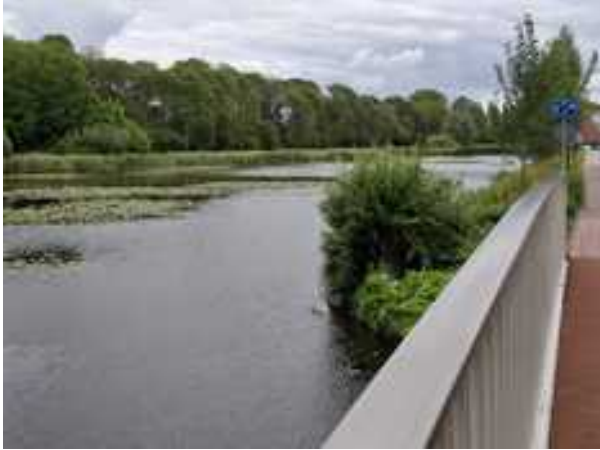
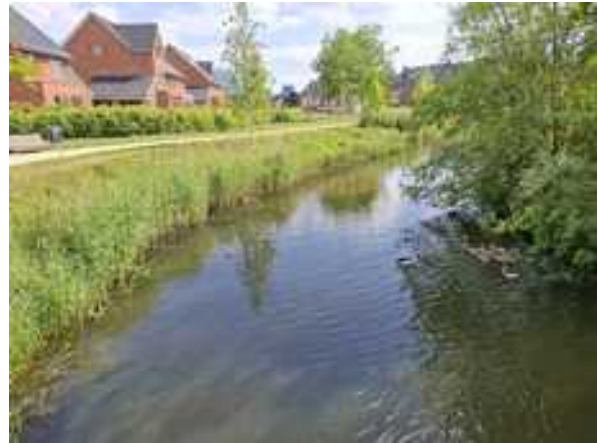
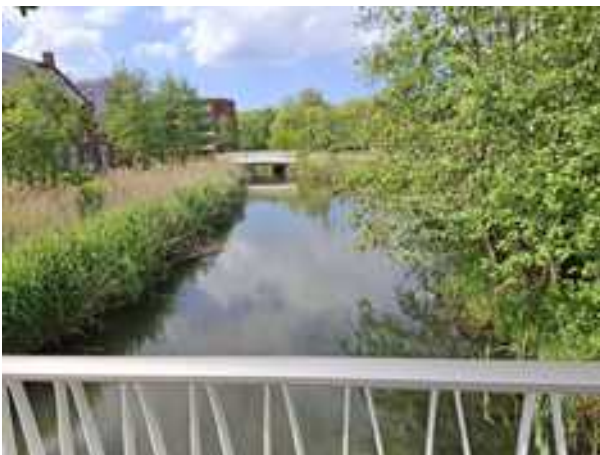
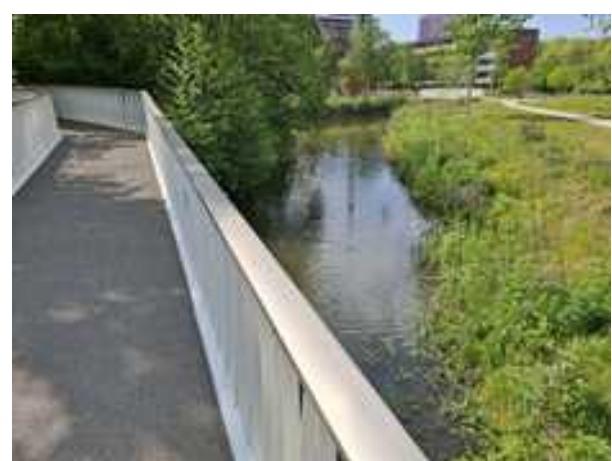
Afb, 20, 21, 22, 23 en 24: Vijver en sloten in en rond de Schoemaker Plantage

Dit is de nieuwbouwwijk aan de rand van de TU wijk waar eerder o.a. TNO was gevestigd. Deze wijk is met zorg opgebouwd en er is grote aandacht gegeven aan duurzaamheid en natuur. Dit is o.a. terug te zien aan de mooie oevers die al in enkele jaren zijn ontstaan. De afbeeldingen maken duidelijk dat hier voor ons “geen eer te behalen is”.
